# MITSUBISHI OUTLANDER 07~10年

## 無法發動，噴油嘴繼電器瑕疵

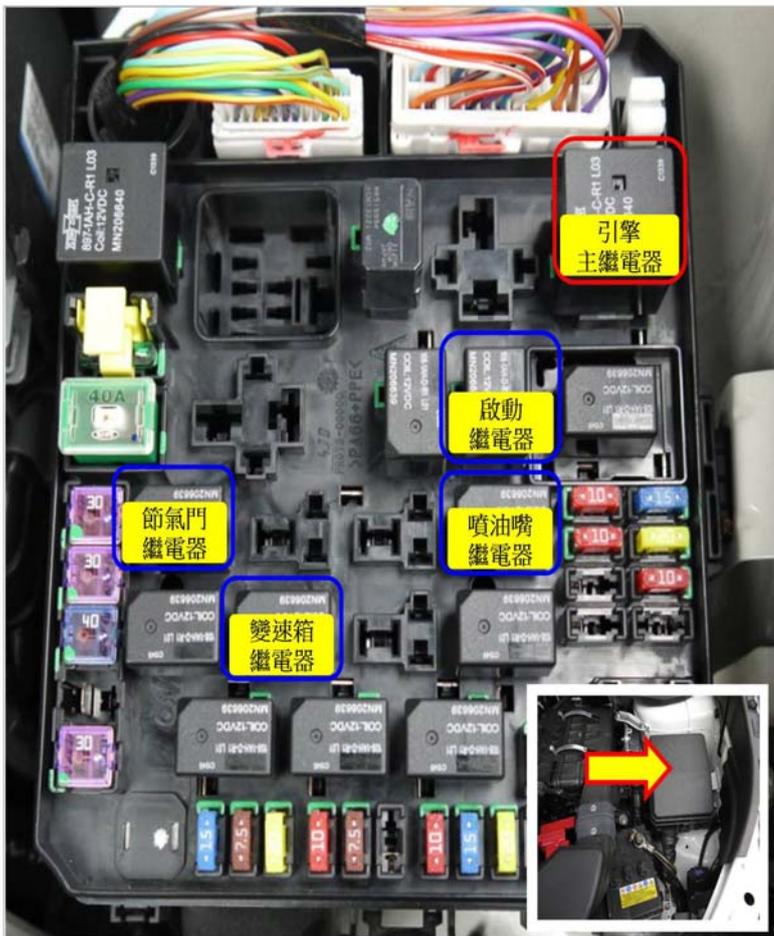
- 1、噴油嘴繼電器因材質不良，導致噴油嘴間歇性沒有 12V 電源供應，造成間歇性無法發動。
- 2、針對繼電器問題發生時，引擎故障燈並不會亮燈警示系統異常，引擎系統會有噴油嘴相關故障碼，當有 P0201~P0206 各缸噴油嘴的故障碼，請直接更換噴油嘴繼電器，針對繼電器改良件說明如下
  - (1) 改良件：藍色繼電器、料號：8627A024。
  - (2) 不良件：黑色繼電器、料號：MR588567，綠色繼電器、料號：8627A011。

### 【藍色框選繼電器】

不良型式

改良型式

### 【紅色框選繼電器】
