## BMW 7 系列-F01、F02 2008~2015 3.0L

無法發動(無儲存故障碼)，  
燃油泵模組故障

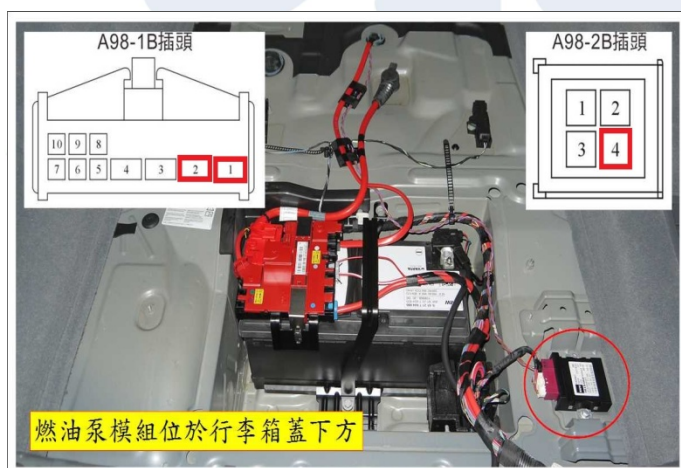
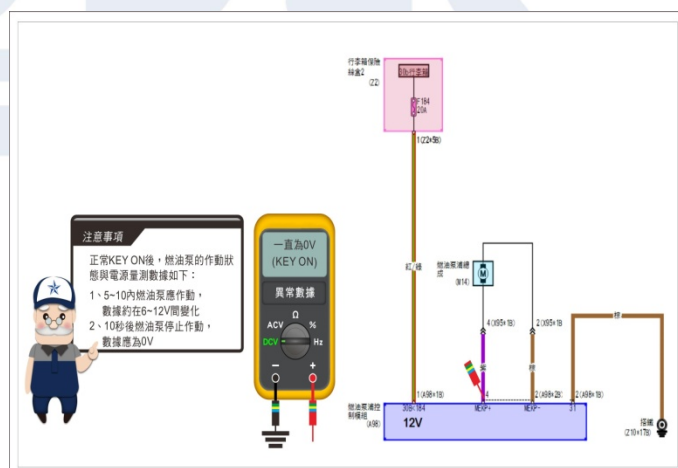
1. 因燃油泵模組故障，導致燃油泵沒有電源供應而無法建立油壓，造成無法發動。
2. 透過以下查修方式，判定故障原因為燃油泵模組：
  - (1) 使用儀器強制驅動燃油泵，發現泵浦不作動。
  - (2) 檢查燃油泵模組輸出給泵浦的電源，KEY ON 時，量測燃油泵模組#4(A98\*2B)，數值一直為 0V(正常 KEY ON 後，前 5~10 秒內應為 6~12V 間變化，之後才會為 0V)。
  - (3) 檢查燃油泵模組電源#1(A98\*1B)、搭鐵#2(A98\*1B)皆正常。
3. 更換燃油泵模組後，須使用儀器進行編程，模組編程的過程中須特別小心 ( 匹如要外接充電機確保電瓶電壓在 13V 以上 )，否則可能會導致編程失敗，一定機率會造成模組鎖住且無法再使用，僅能再更換全新的模組。
