# LINE@ 好友獨享

## 精選技術通報

以上技術通報皆出自 卡爾世達 案例通報庫

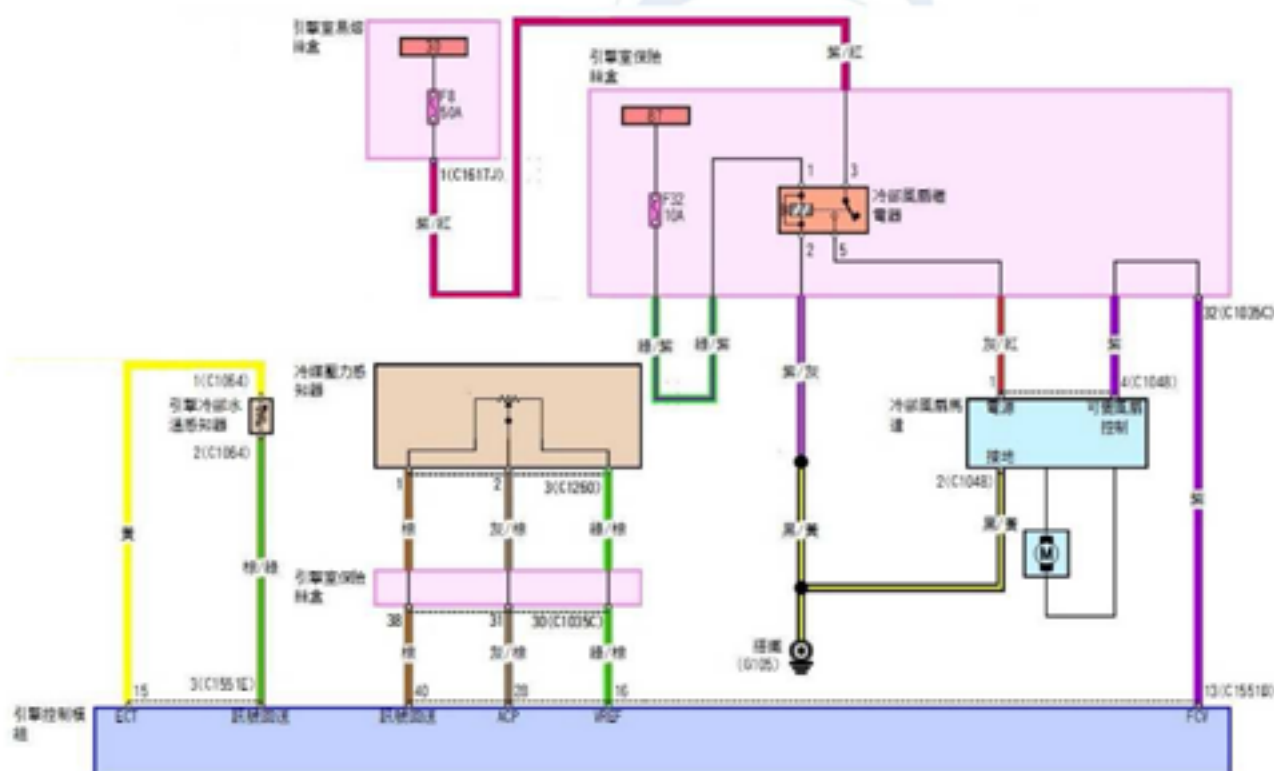
## 冷卻風扇不作動檢修說明

- 1、冷卻風扇為水箱散熱元件，作動時機藉由引擎模組透過水溫與冷媒壓力訊號來判斷，相較於傳統冷卻風扇，透過訊號控制的冷卻風扇能達到更好的散熱及油耗表現。
- 2、冷卻風扇不作動時，要檢查水溫及冷媒壓力訊號是否正常，以下提供檢測數據：
  - (1).水溫感知器:透過量測方式來判斷，當水溫不同時，量測#1PIN 的訊號電壓異會改變(量測數值在下方)，當水溫感知器故障時，引擎模組會以替代值代替水溫訊號並進入緊急運轉模式。
  - (2).冷媒壓力感知器:當冷氣系統皆正常時，量測#2PIN，A/C ON 時約 1.9V，A/C OFF 時約 2.2V。
  - (3).當上述感知器量測皆正常，則要檢查冷卻風扇及引擎模組的電源及搭鐵。
- 3、另外，要注意引擎室保險絲#32，此保險絲除了供應冷卻風扇電源外，也供應含氧感知器，較常遇到的故障現象是含氧感知器的線路垂落，導致線路熔毀、破損，造成線路短路而#32 保險絲燒毀。

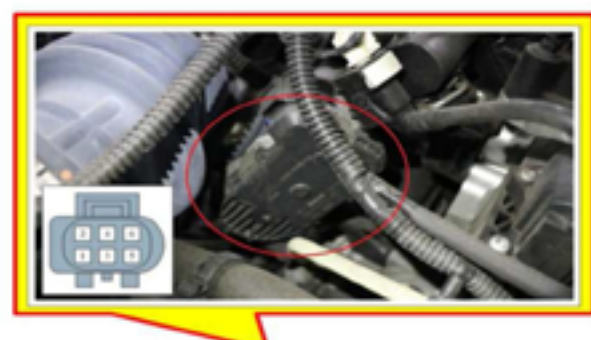
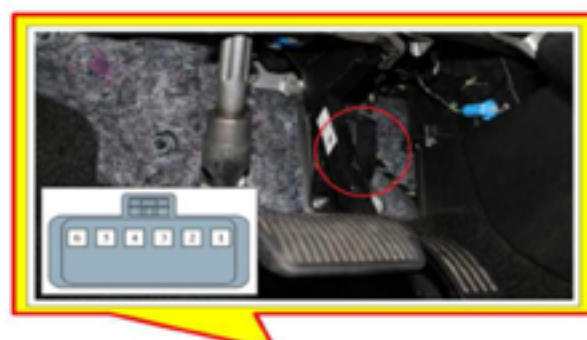
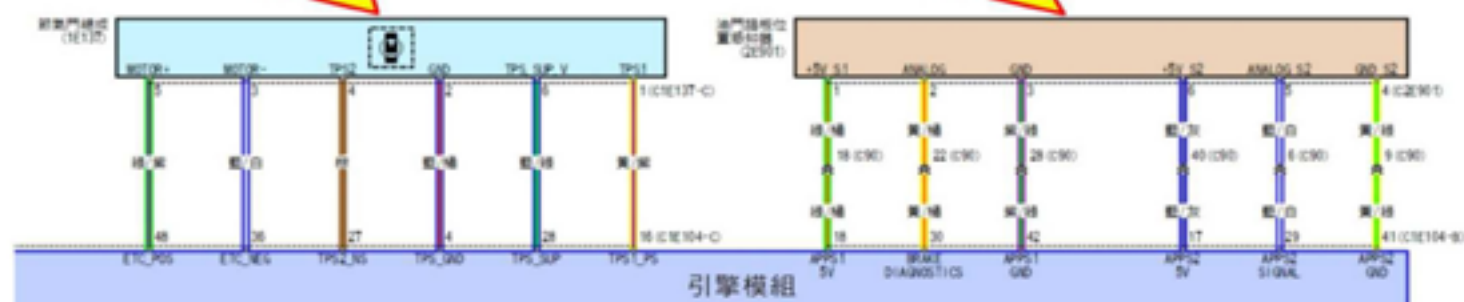
## P2119 故障碼檢修說明

- 1、P2119 為節氣門總成故障，當引擎模組偵測到節氣門作動異常於標準值時，就會紀錄此故障碼。此時車輛會有抖動、加速無力...等現象。
- 2、通常遇到此故障碼時，可以先檢查節氣門的積碳是否過嚴重，導致節氣門位置訊號異常，若節氣門有積碳的話，先清潔節氣門再將故障碼消除看是否還會再出現，清潔節氣門後不需要執行其他設定。
- 3、因為此車型的節氣門總成與油門位置感知器並不容易故障，所以若節氣門沒積碳或清潔後故障仍無法排除的話，則檢查節氣門總成及油門踏板位置感知器的訊號是否有異常，以下提供檢修方式：
  - (1).量測節氣門馬達作動訊號，怠速下約 78~86%。
  - (2).量測節氣門位置感知器訊號·KEY ON 量測 TPS1(#1PIN)信號·油門未踩約 0.8V，油門全開約 4.2V。TPS2(#6PIN)信號則相反，油門未踩約 4.2V，油門全開約 0.7V。
  - (3).量測油門踏板位置感知器訊號·KEY ON 量測 S1(#2PIN)信號·油門未踩約 0.7V，油門全開約 4.0V。S2(#5PIN)信號為油門未踩約 0.4V，油門全開約 2V。

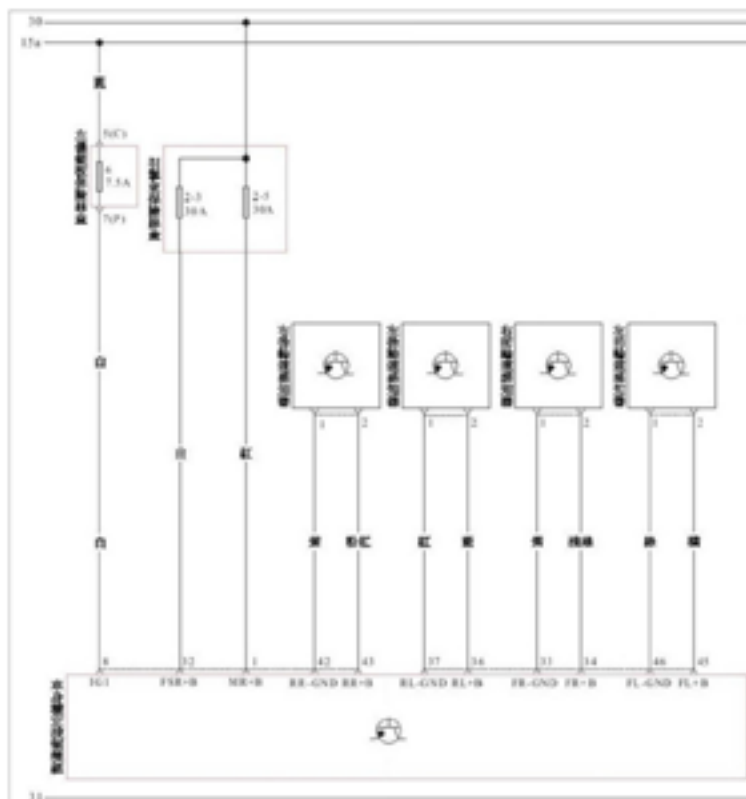
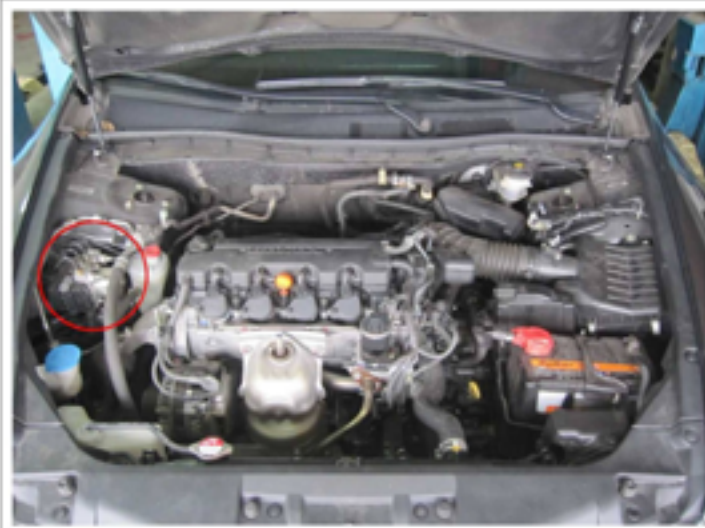
## VSA 警示燈亮起，故障碼 121

- 1、121 故障碼主要是說明 VSA 總成內有電磁閥故障，導致車身穩定模組偵測到電磁閥迴路異常，造成儀錶板出現 VSA 警示燈。
- 2、VSA 電磁閥整合在 VSA 總成內，導致當故障發生時，無法檢查 VSA 電磁閥也無法單獨更換，只能更換 VSA 總成。在更換模組之前，可以先確認 VSA 模組的電源及搭鐵是否有不良的狀況，及用儀器觀察輪速感知器的訊號是否異常導致干擾，造成 VSA 模組誤判故障。

檢查VSC模組12V電源，若有異常請檢查相關線路及保險絲。

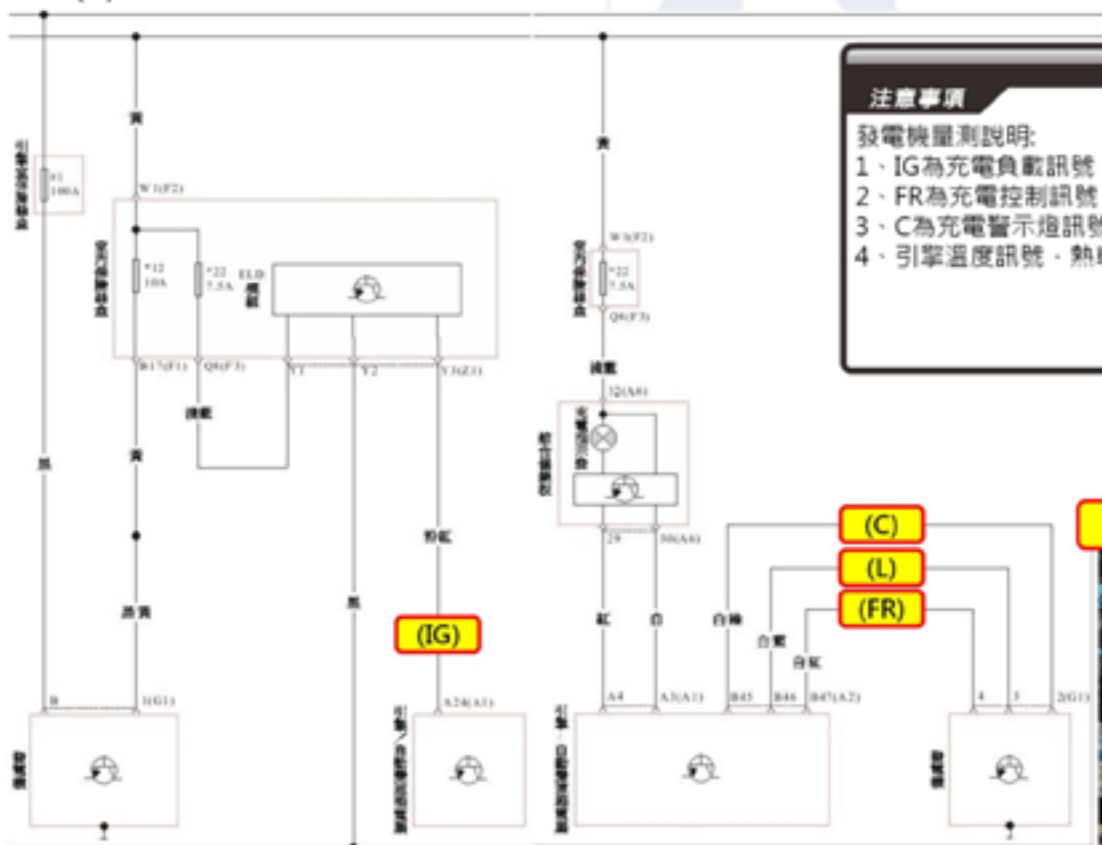
### 故障碼 P16BB，發電機故障

- 1、發動機故障，導致充電電壓不足，造成車輛電器供電不穩。
- 2、當有此故障發生時，排除電瓶後可以先檢查引擎室保險絲#1(100A)是否有燒毀現象，再確認發電機接頭或端子部分是否有受損或銅綠產生導致接觸不良。
- 3、若上述檢查都沒問題，則對發電機用儀器做負載測試或量測檢查，儀器判斷說明如下：

(1).充電百分比參考值:KEY ON 約 24%、怠速約 42%、1500RPM 約 32%。

(2).引擎負載越小，引擎控制充電百分比越小。負載越大則反之。

- 1、IG為充電負載訊號，依附載0~5V變化。
- 2、FR為充電控制訊號，怠速時約2.6~3.4V。
- 3、C為充電警示燈訊號，KEY ON約0V，怠速為12V。
- 4、引擎溫度訊號，熱車時5V。

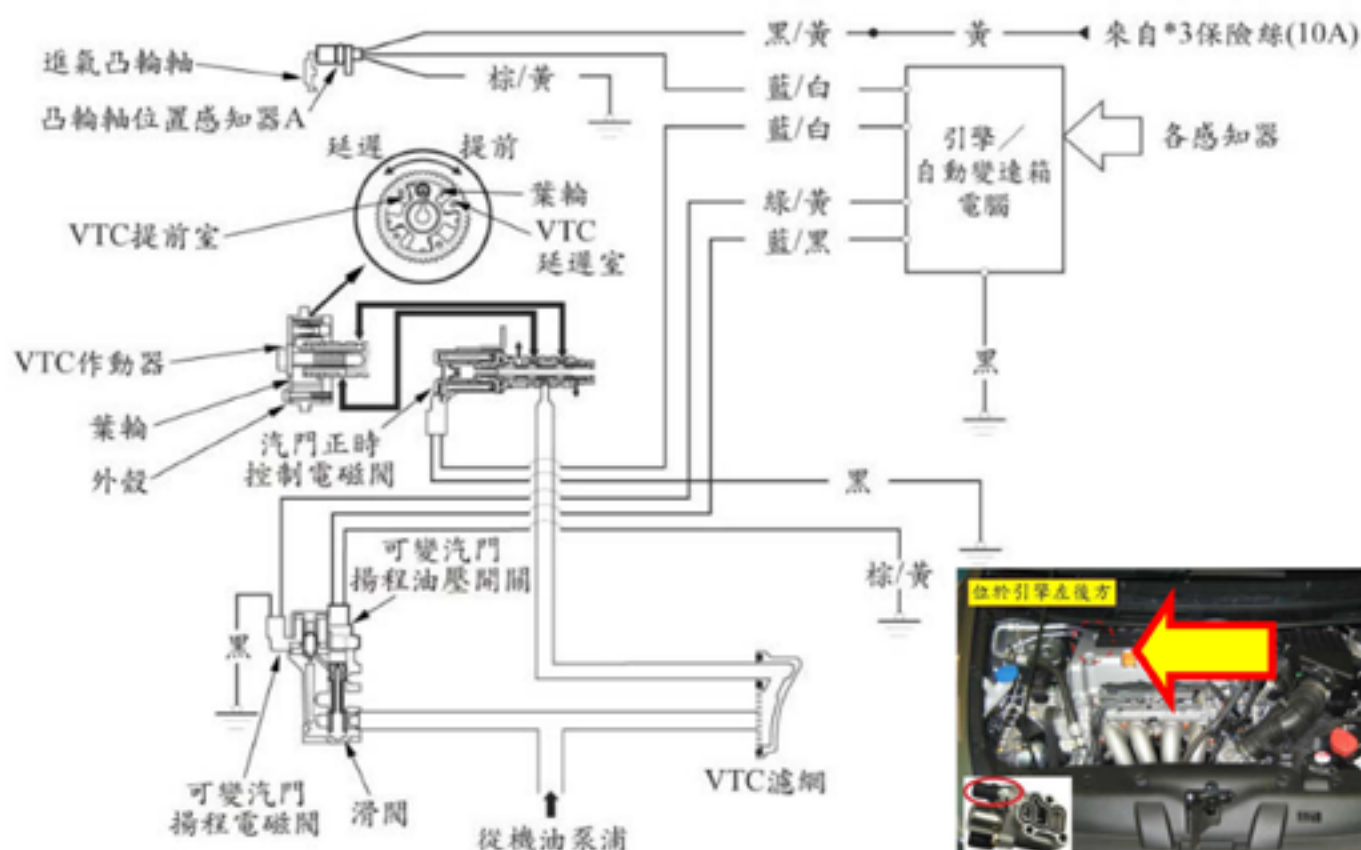
### 引擎故障碼 P2647，油壓開關故障

- 1、揚程油壓開關內部斷路故障，導致油壓開關持續 12V(標準值 0V)，引擎系統儲存故障碼 P2647 VTEC 系統在 ON 位置。
- 2、可變汽門揚程油壓開關為常見故障，檢修時可以驅動 VTEC，藉由作動時觀察油壓開關訊號是否變化，實際驅動時 VTEC 不論開啟或關閉，量測油壓開關電壓均為 12V，判定油壓開關斷路，更換油壓開關不用作任何學習。

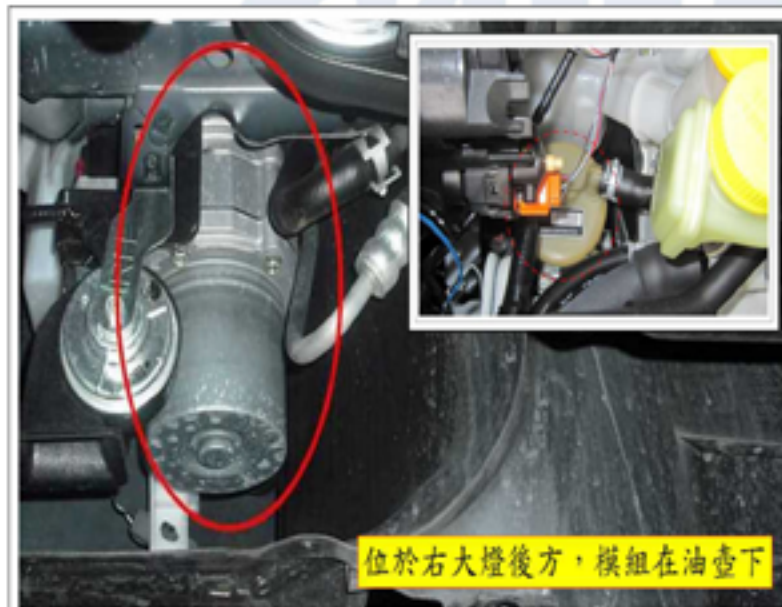
## 轉方向盤時左轉較輕右轉較重檢修說明

當遇到轉動方向盤時一側操控困難，而另一側操控正常時，且儀錶板無故障燈號，也無故障碼紀錄時，可以進行下列相關查修：

(1).若轉向泵浦馬達轉速異常，一般常見的問題是接頭接觸不良所造成，若接頭正常的話，就有可能是轉向泵浦馬達重拖或模組控制馬達有問題。若要更換 EPS 模組，更換後需使用儀器執行 EPS 編程及相關設定。

(2).若轉向泵浦馬達轉速接近，可能是轉向系統油路阻塞，建議先清洗並更換轉向系統油路後再測試。若處理完轉向系統油路後，方向盤操控上仍有問題存在，表示方向主機內部應有機械故障。

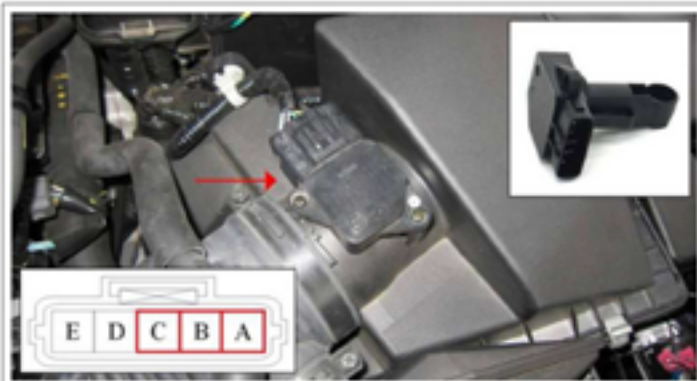
## 加速無力、抖動，P0101 故障碼

- 1、空氣流量計插頭接觸不良，導致引擎模組無法判斷空氣流量計訊號，出現加速無力、抖動、容易熄火發不動...等症狀。經儀器檢查後發現故障碼 P0101，此故障碼指的是空氣流量計迴路異常。
- 2、空氣流量計的插頭容易出現接觸不良，但若清除清潔/調整空氣流量計插頭後，故障依然存在，則針對空氣流量計進行線路或儀器數據的檢查。若數值不正確，表示可能為空氣流量計故障。更換空氣流量計不需設定。空氣流量器的檢視說明如下：
  - (1).空氣流量計參考數據，怠速時約 2.28g/s、2000rpm 時約 5.73g/s。
  - (2).空氣流量計參考電壓，怠速時約 0.7V、2000rpm 時約 1.63V。
  - (3).空氣流量計#A 為電源供應 12V，#B 為搭鐵 1Ω。
- 3、除了空氣流量計故障會造成訊號異常，進氣管路有破損或阻塞也會有所影響。在處理上除了清潔/調整空氣流量計外，檢查進氣管路的部份是否有漏氣，如有異常應先做處理。

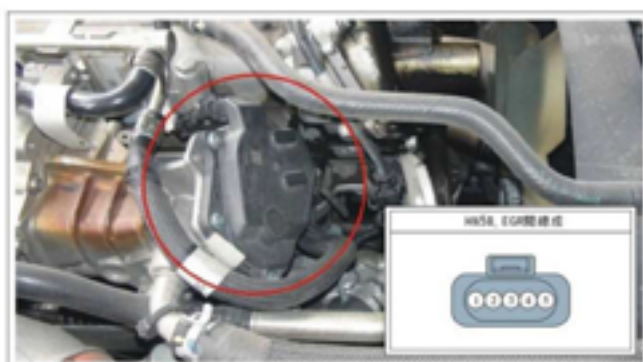
## 2795-17 故障碼檢修說明

- 1、2795-17 故障碼是指可變渦流增壓位置感知器信號電壓過低，當引擎模組偵測到可變渦流增壓感知器的信號電壓過低時，就會記錄此故障碼，此時車輛可能會有抖動、加速無力...等症狀發生。
- 2、雖然此故障敘述是指渦輪增壓的故障，但此車型的渦輪及其部件並不容易故障，較常引起此故障發生的通常是 EGR 閥積碳，建議先執行 EGR 閥積碳的清潔，清潔後不需執行任何設定，若清潔完還是無法排除故障現象的話，再檢查 EGR 閥體總成功能是否正常，EGR 閥體總成可以透過量測的方式來判斷。
- 3、另外，也有遇過因空燃比感知器數值異常而導致此故障被觸發，但此機率非常低，可以透過儀器來觀察空燃比感知器的 $\lambda$ 值，若數值小於 1 表示空燃比過濃，大於 1 表示過稀。此車型的空燃比感知器只有一個，位於排氣歧管後的連接管上。

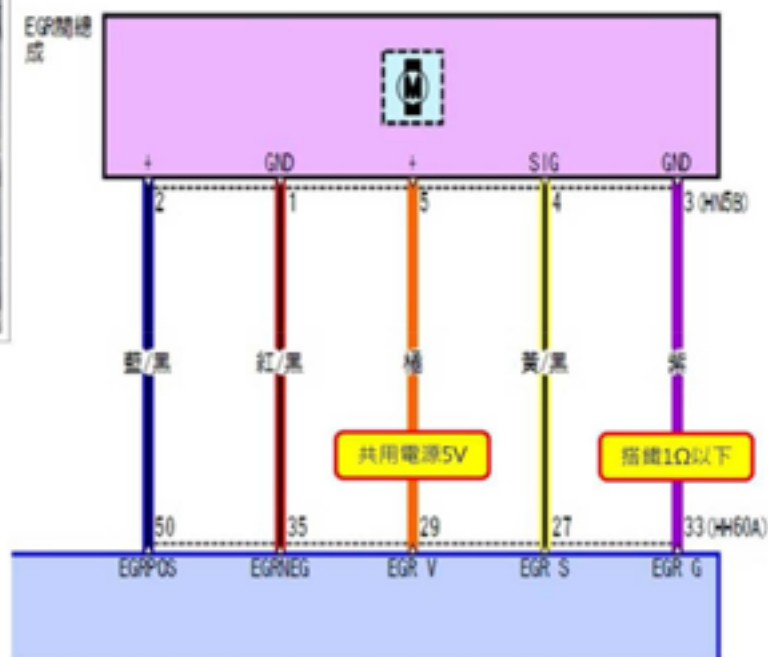
EGR閥體

- (1).怠速時#1PIN約400~600Hz。
- (2).怠速時#2PIN約200~400Hz。
- (3).電阻為KEY OFF時量測#1與#2PIN約2~3Ω。

- (1).熱車下怠速時#4PIN約2.6V。

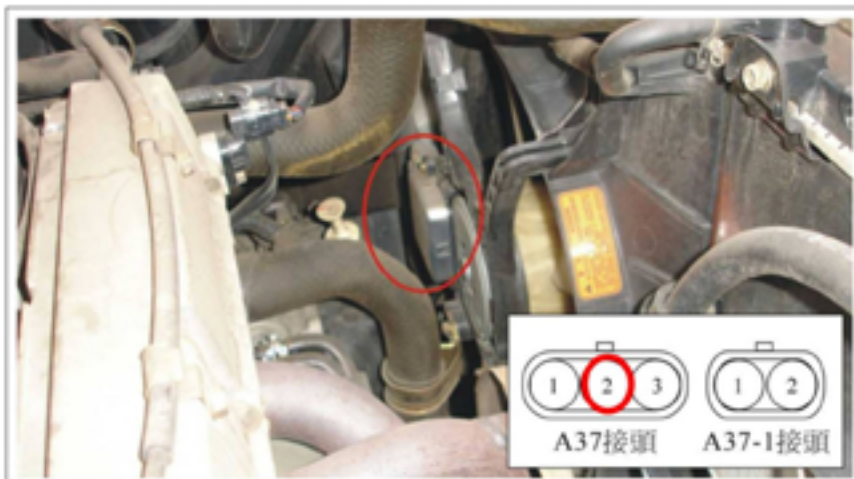
# 熄火後兩個風扇持續高速運轉，風扇控制模組故障

- 1、風扇模組故障，導致風扇控制模組不受引擎模組訊號的控制，造成熄火後兩個風扇持續高速運轉。一般來說，若工作溫度沒到 96 度時，開冷氣時只會轉冷氣風扇，且以慢速運轉。
- 2、遇到此故障時，會針對引擎模組與風扇控制模組做檢查，以下說明檢修方式：
  - (1).將引擎模組與風扇控制模組間的訊號線(#2PIN，藍白線)截斷，截斷後開紅火，兩個風扇會因為進入保護模式而高速運轉。
  - (2).此時將風扇控制模組端的藍白線與車身搭鐵，當搭鐵時兩個風扇應該要同時停止。
 若測試結果與上述相同，則表示為引擎模組故障，若將風扇控制模組端的訊號線搭鐵後，風扇還是再轉的話，則表示為風扇控制模組故障。

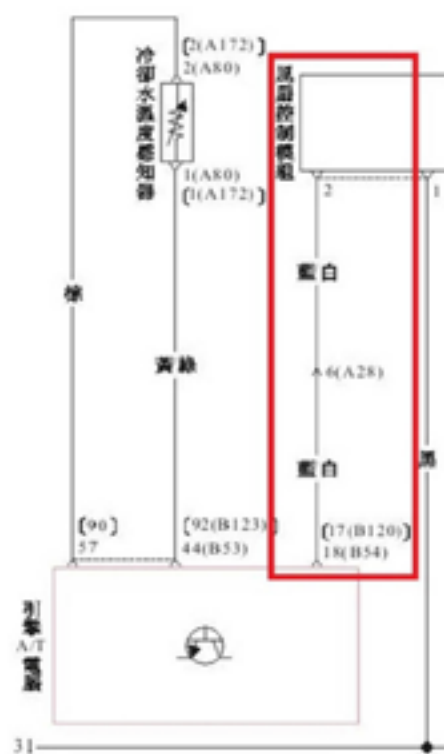
將風扇控制模組的訊號線(藍白線)截斷做作動測試。

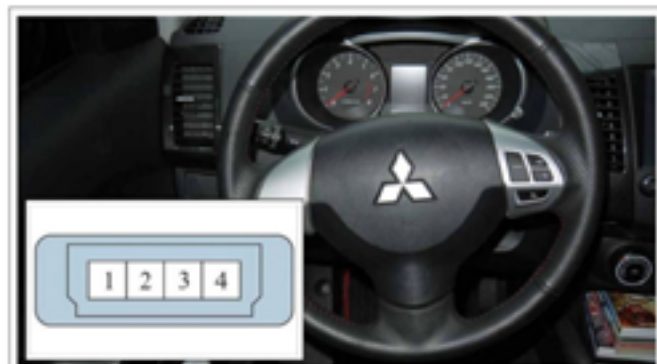
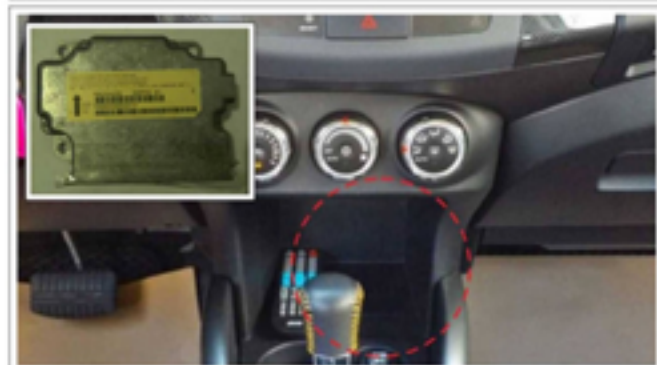
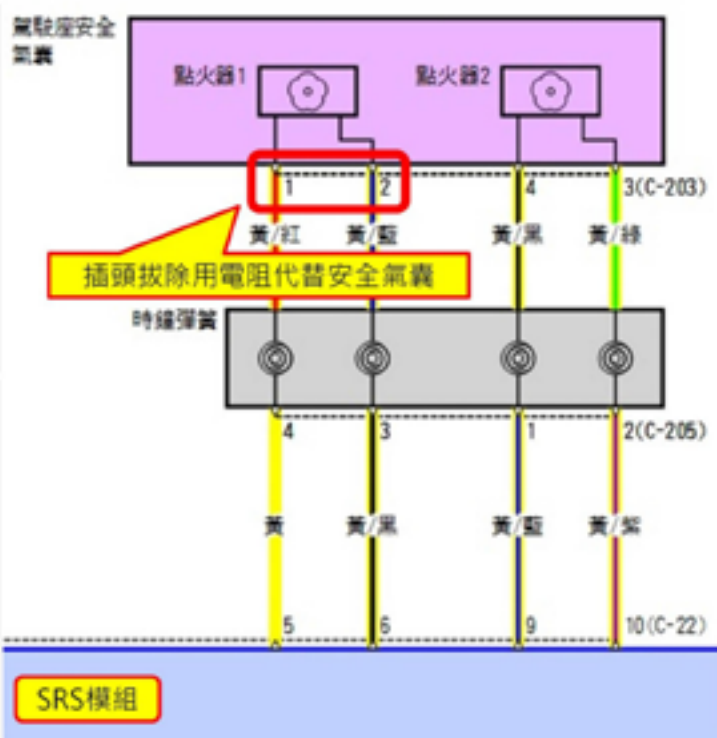
# MITSUBISHI OUTLANDER 2010~2014 ALL B1B01 故障碼檢修重點

- 1、 B1B01 這個故障碼是指駕駛座安全氣囊(點火器 1)短路到電源或搭鐵，導致 SRS 模組判斷駕駛座安全氣囊出現異常，造成 SRS 故障燈亮起，且事故發生時，有可能不會作動。
- 2、 在執行 SRS 系統相關檢修之前，都需先將車輛斷電一分鐘以上，讓車輛進入睡眠模式，避免檢查過程中不小心去觸發安全氣囊，以下說明檢修過程：
  - (1).斷電一分鐘後，使用 2~3Ω 的模擬電阻取代駕駛座安全氣囊。
  - (2).模擬電阻裝好後，將電瓶負極復原，並將故障碼消除。
  - (3).將故障碼清除後，KEY ON 讓 SRS 模組自診，若故障碼不再出現，則應為駕駛座安全氣囊故障，若出現相同故障碼，則應為 SRS 模組或線路故障。
- 3、 若有需要另外對線路做導通測試的時候，要注意一定要將安全氣囊的插頭拔開，若直接對線路做導通測試的話，電錶的電流可能會引爆安全氣囊內的點火器，造成嚴重人員傷害。

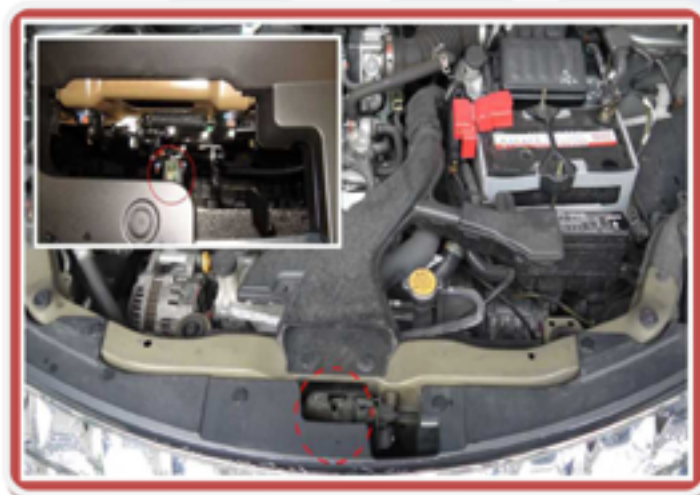
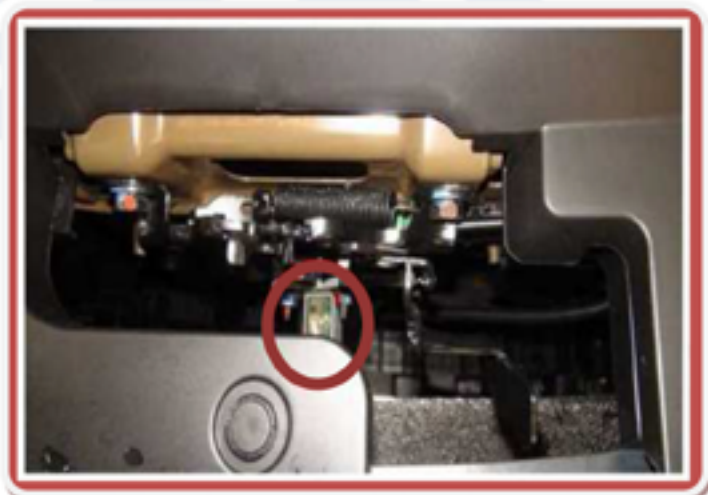
# SRS 警示燈亮，故障碼 B0133 處理

- 1、安全氣囊模組接收的輸入訊號，包含撞擊感知器、安全帶扣開關、重量感知器，模組依據輸入訊號狀況，會依照乘客狀態決定是否觸發右前乘客座氣囊。
- 2、當 SRS 警示燈亮並儲存撞擊感知器故障，可能故障為撞擊感知器、線路、SRS 模組，因為撞擊感知器無法透過量測來確認，一般都會先針對感知器先進行更換來測試。
- 3、撞擊感知器是常見的故障元件，除了將撞擊感知器作更換測試，其它必須要留意的重點如下：
  - (1).感知器固定螺絲鬆動，導致行駛時感知器會有異常震動，導致訊號異常。
  - (2).感知器在安裝前，請將固定螺絲上螺絲膠，避免再次發生螺絲鬆動所造成的問題。
  - (3).感知器更換後依舊無法解決問題，要留意新品是否有摔到或敲到，此感知器非常脆弱，常發生因為新品更換仍無法清除故障碼。

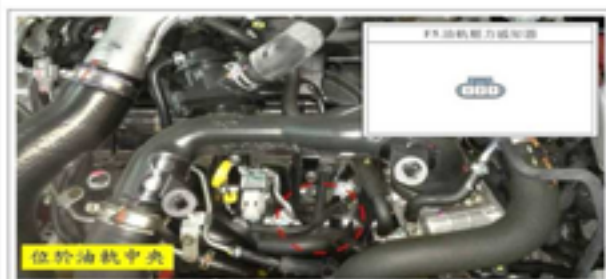
## 2795-17 故障碼檢修說明

- 1、P0087 是指高壓燃油泵浦壓力過低，當引擎模組偵測到燃油高壓壓力異常時，就會紀錄此故障碼。此時車輛會有加速無力、行駛途中熄火、剛發動就熄火...等症狀。要注意此故障碼在燃油量過低的時候也有可能會出現。
- 2、當燃油高壓出現異常時，要先確認燃油低壓管路是否正常，若未先確認燃油低壓壓力容易造成故障點誤判。燃油高壓壓力約 50bar，燃油低壓壓力約 5bar，若低壓燃油壓力不足的話，要先檢查燃油泵浦、燃油濾清器是否阻塞及管路是否有洩漏。若燃油低壓壓力正常的話，才會開始檢查燃油高壓管路，以下說明檢查方式：
  - (1).油軌壓力感知器:可以透過儀器觀察油軌壓力是否正常，也可以透過量測方式來判斷。
  - (2).高壓燃油泵浦:高壓燃油泵浦因壓力較高，沒辦法像低壓油路接燃油錶來確認壓力，可以透過示波器的波型來判斷，或拆下交給專門處理的廠商代為測試。
- 3、若有針對燃油高壓油路做拆裝動作的話，完成後需先 KEY ON，讓燃油系統內建立壓力，藉此來觀察是否有洩漏的狀況發生，再發動車輛慢慢提升轉速，確保管路完全沒洩漏。

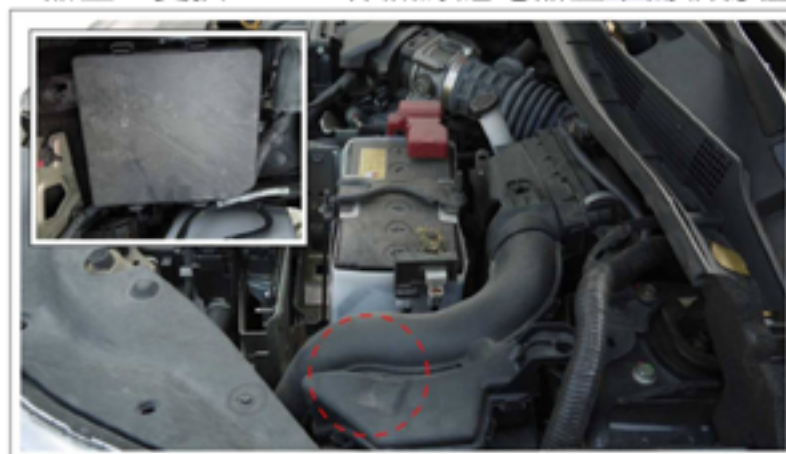
# NISSAN B17 SENTRA 2013~2017 ALL P2103 故障碼，加速無力、抖動

- 1、IPDM 保險絲繼電器盒插頭接觸不良，導致節氣門訊號出現異常，造成引擎模組無法正確判斷節氣門位置訊號而出現加速無力、抖動等症狀。經儀器檢查後發現有故障碼 P2103，此故障碼指的是節氣門繼電器迴路短路。
- 2、一般會認為是節氣門繼電器故障才導致故障發生，但此車型的節氣門繼電器內建於 IPDM 保險絲繼電器盒內，無法單獨檢查、量測及更換，且通常發生故障是因為 IPDM 保險絲繼電器盒的插頭容易出現接觸不良，一般會對節氣門繼電器的 PIN 腳做清潔或對鬆動的 PIN 腳做調整，保險絲 F64 建議一起檢查，看是否有燒毀或異常導致節氣門繼電器作動不正常。
- 3、節氣門繼電器故障率雖然較低，但如果確認 F64 保險絲正常且對接頭處清潔、調整後還是出現相同故障的話，表示可能為節氣門繼電器故障。只能更換 IPDM 保險絲繼電器盒，更換 IPDM 保險絲繼電器盒不需執行任何設定。

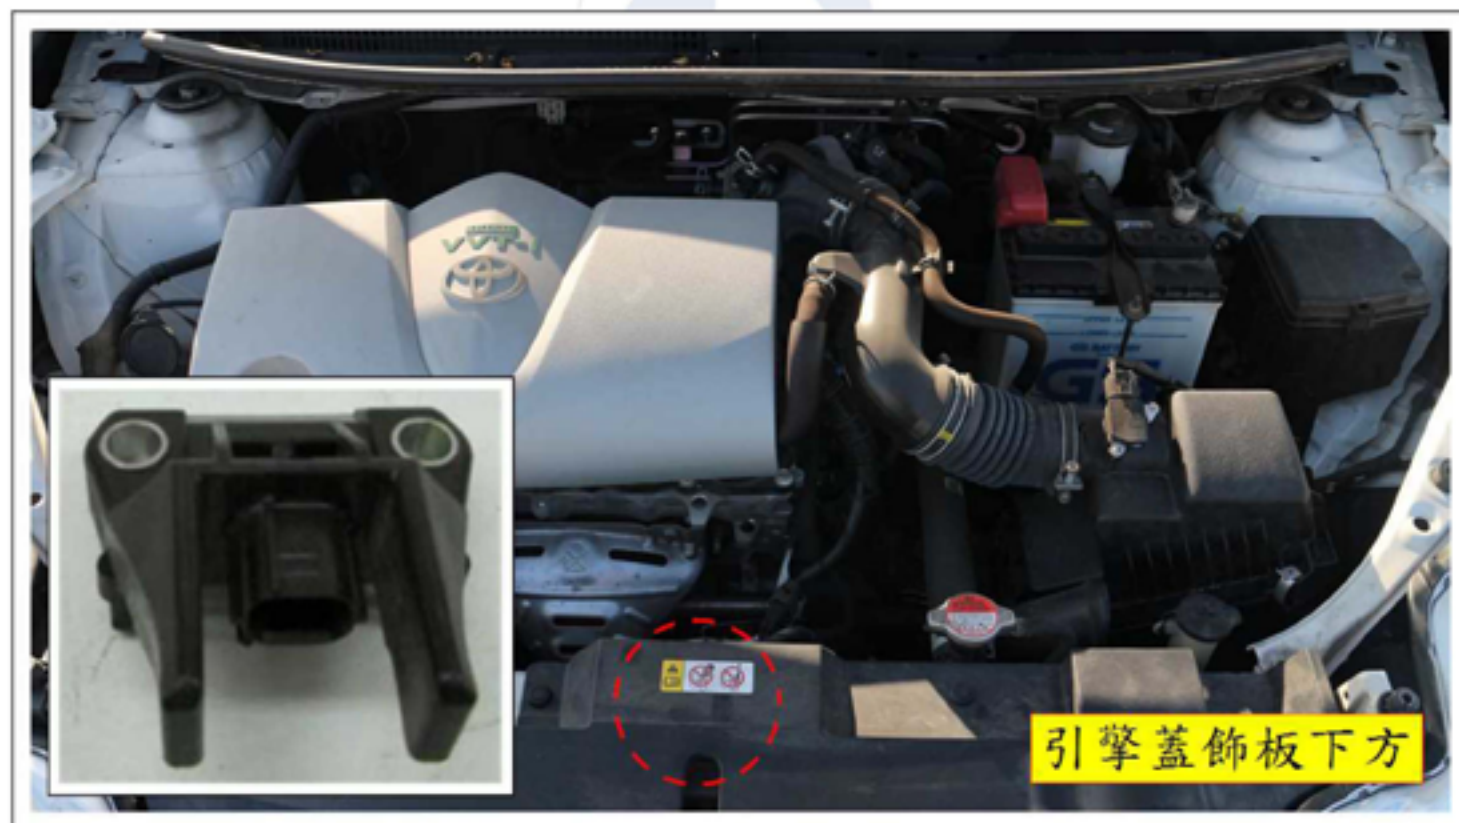
## SRS 警示燈亮起，故障碼 B161D

- 1、故障碼 B161D 是指撞擊感知器故障，但一般撞擊感知器並不容易故障，除非車輛有受過撞擊，所以有可能發生安全氣囊沒有爆開，但撞擊感知器卻出現故障的現象。
- 2、由於撞擊感知器無法藉由量測來判斷，所以當出現故障碼且無法消除時，就必須更換撞擊感知器。更換前，要將電瓶正負極斷開 90 秒以上之後才可以開始更換，否則有可能觸發安全氣囊。且因撞擊感知器屬於較精密的感知器，更換前要注意不要讓撞擊感知器受到碰撞，否則可能會造成更換後故障依然存在。
- 3、一般撞擊感知器只有在受到撞擊後才會發生故障，若撞擊力較大有引爆氣囊及安全帶緊縮器的話，除了更換撞擊感知器、氣囊及安全帶緊縮器外，還要更換 SRS 模組，沒更換 SRS 模組會導致故障無法排除，且之後遇到事故時氣囊及緊縮器都不會作用。更換 SRS 模組不用執行任何設定及編程。

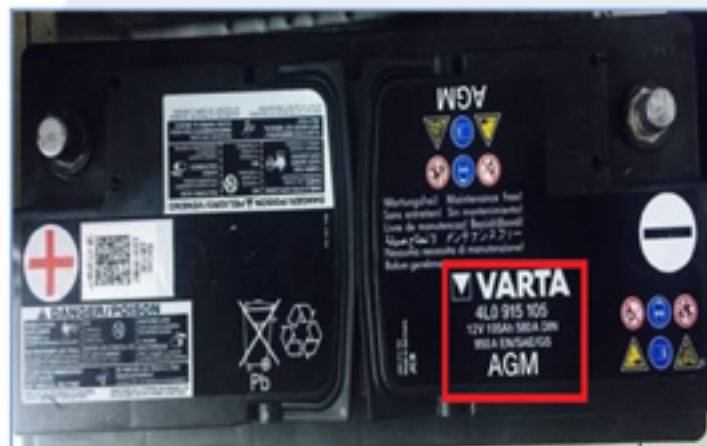
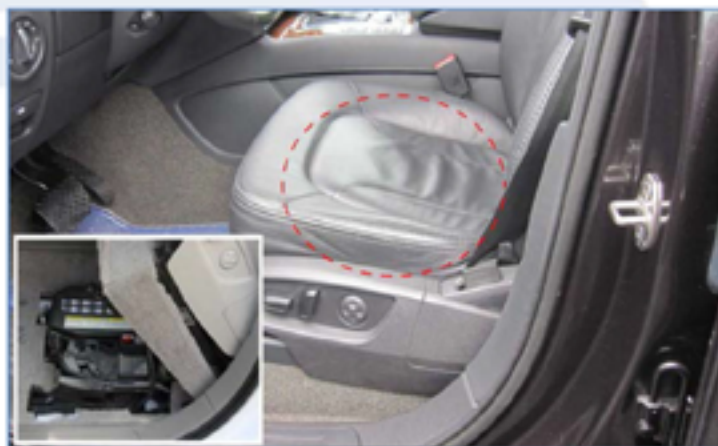
無法發動、電壓不足，  
AGM 電瓶更換注意

1. 更換電瓶後電瓶未登記，導致充電指示燈亮起，造成引擎無法啟動。
2. 裝配電池監控模組的車輛，電瓶更換需要登記，使模組得知 AGM 電瓶資料，才讓模組可計算出整車用電量，以管理發電機的充電量。
3. 通常電瓶更換後未執行登記，會產生以下狀況：
  - (1) 引擎無法發動。
  - (2) 引擎可以發動，但發電機充電量逐漸減少，造成電瓶電量不足。
  - (3) key on 時檢視儀器數據，發電機輸出有 12V，但電流卻為 0A(正常 2~3A)。
4. 另外，需特別注意！電瓶登記後，若電瓶曾斷電過，則需重新針對電子節氣門、電動窗與方向盤做設定；若採用不斷電的方式更換電瓶，則不需要針對其他項目做設定，只需登記電瓶即可。

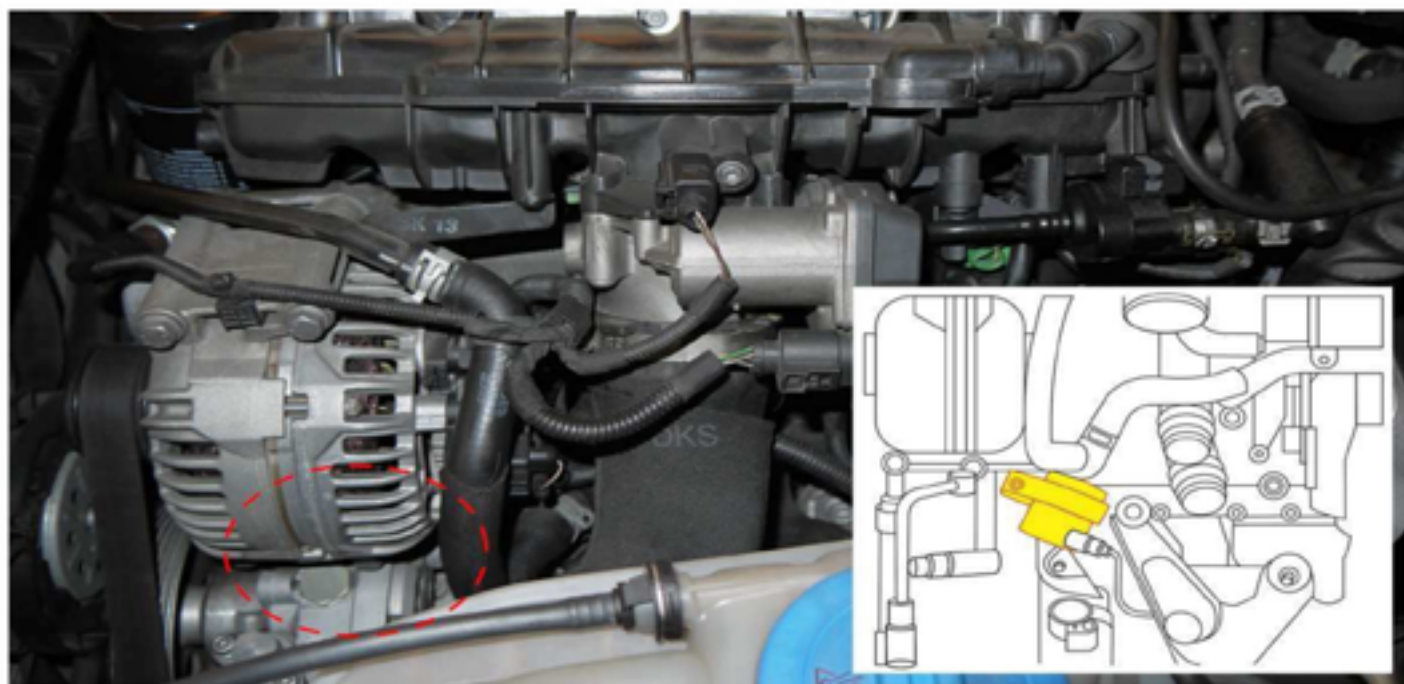
# 電子輔助冷卻泵浦瑕疵處理說明

- 1、 電子輔助冷卻泵浦瑕疵，導致泵浦內部馬達耗用電流過大，可能造成電子輔助冷卻泵浦異常不作動，甚至馬達過熱、短路...等症狀發生。電子輔助冷卻泵浦主要用來提高冷卻液的散熱效率，以下說明作動時機：
  - (1).引擎水溫高於 120 度時。
  - (2).熄火後進入休眠模式時，若水溫仍高於 95 度就會持續運轉。
- 2、 電子輔助冷卻泵浦瑕疵發生在 11~14 年的車輛上，檢修前要先使用儀器讀取故障碼，若引擎模組內沒有儲存相關故障碼的話，用儀器執行軟體更新，改善電子輔助冷卻泵浦馬達的耗用電流，避免造成馬達過熱的狀況即可。但若有讀取到相關故障碼，就要更換電子輔助冷卻泵浦。
- 3、 更換電子輔助冷卻泵浦後，不需執行其他儀器設定，但要執行放空氣的動作，以下說明放空氣流程：
  - (1).發動車輛後，將副水箱蓋打開。
  - (2).待冷卻風扇運轉/停下兩次後，將副水箱補至滿水位，步驟即完成。

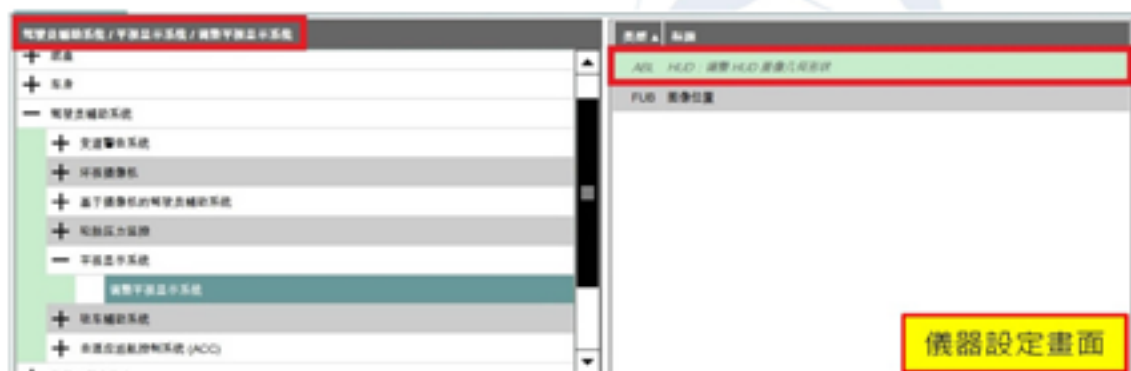
### 抬頭顯示器異常處理說明

- 1、抬頭顯示器並不容易故障，會導致異常大多是因為外接設備干擾所造成。所以當發生異常狀況時，建議先移除外接設備後檢查能不能復原。
- 2、移除外接設備後，故障仍無法排除的話，就要檢查抬頭顯示器的電源及搭鐵，若電源端有異常的話，表示儀錶板或其線路異常，而搭鐵端有異常的話，則表示前電子模組或其線路有異常。
- 3、若量測數值皆正常，但抬頭顯示器仍存在故障的話，建議先使用儀器對抬頭顯示器重新編程，若重新編程仍無效，則表示抬頭顯示器存在故障。
- 4、更換抬頭顯示器要拆裝儀錶板，建議先斷電後再執行更換動作。且更換後，需使用儀器執行編程。若更換後發現圖示有失真(模糊)的現象，則要用儀器另外執行 HUD 圖像調整。

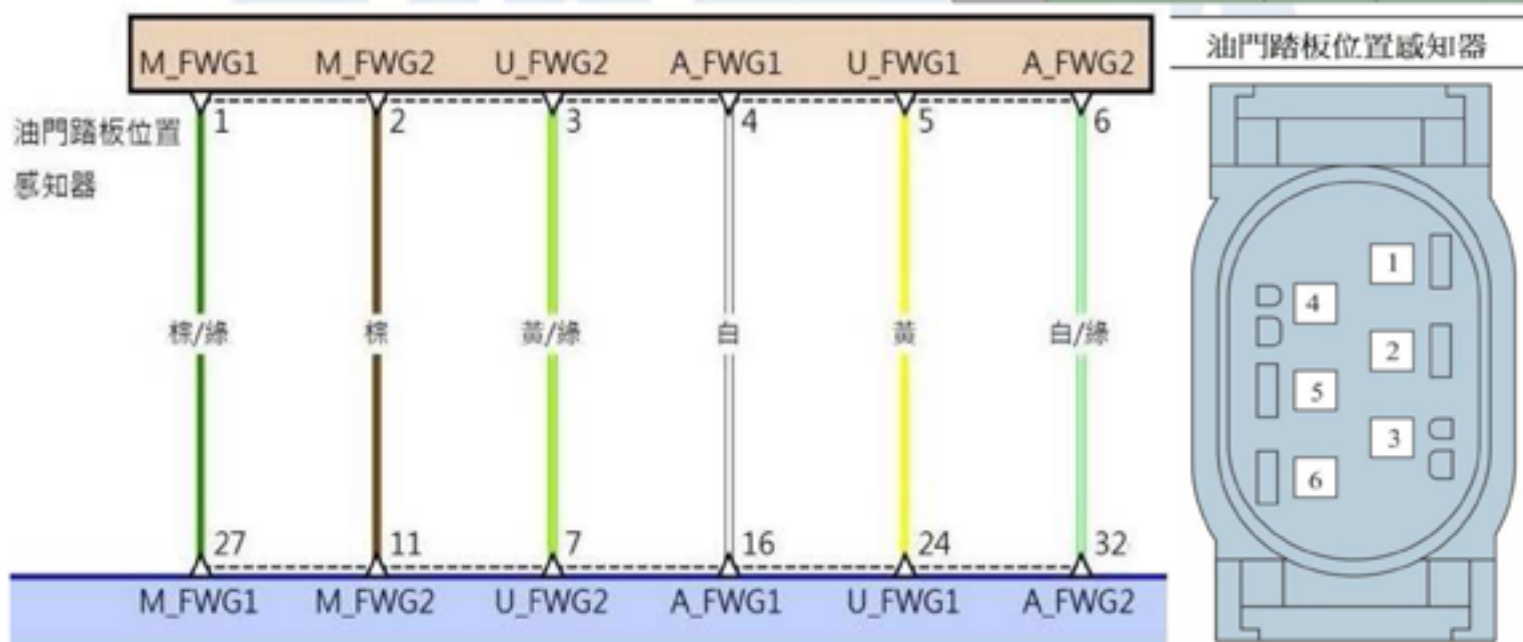
## 加速反應異常，103002 故障碼

- 1、行駛時亮故障燈，且伴隨著油門反應異常、轉速受限...等症狀。經儀器檢查後發現有故障碼 103002，此故障碼指的是油門踏板磨損，油門踏板感知器。
- 2、油門踏板位置感知器藉由量測或儀器數據檢查，數值不符代表元件故障，若要更換則不須設定。當一個感知器訊號失效時，引擎會進入緊急模式(可行駛但限制動力輸出)；當兩個感知器同時訊號失效時，引擎只能怠速運轉而無法行駛。量測方式如下：

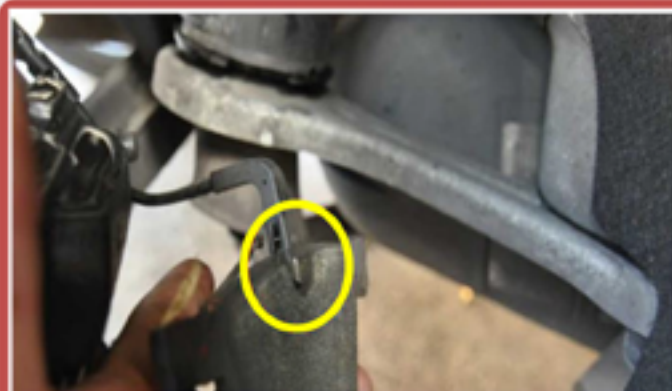
煞車來令片更換約一星期後，  
行駛里程異常顯示-25000km

- 1、 煞車來令片磨損(警示燈未亮燈)，更換來令片後有作里程復位歸零(保養歸零)，行駛沒多久煞車來令片警示燈亮，儀表板訊息中心異常顯示-25000km。
- 2、 此故障問題僅發生在**警示燈未亮即更換來令片**，這其實是模組程式設計邏輯問題，因為程式邏輯上尚未運作完(缺少亮燈條件)，此時如果有進行復位歸零，可能會造成程式邏輯判斷衝突的錯亂問題。
- 3、 當系統發生衝突錯亂問題時，不論用什麼方式歸零，或是編程都會無效，必須作假訊號欺騙模組程式，讓模組重新跑完正確的判斷邏輯，設法將感知器斷路讓模組判定斷路並亮警示燈，再重新歸零便能解決程式錯亂問題。

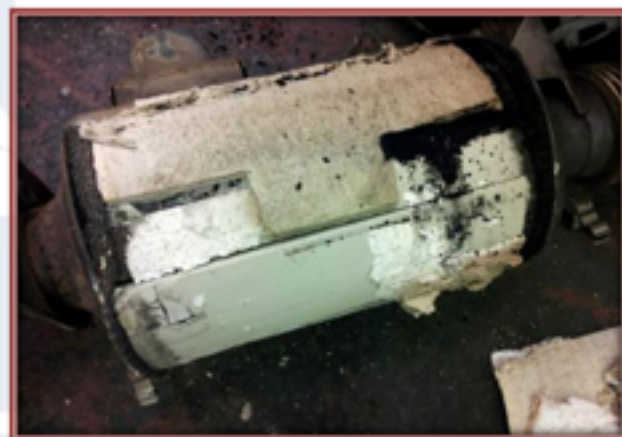
### DPF 燈亮，碳微粒過濾器阻塞處理

- 1、碳微粒過濾阻塞嚴重，導致儀器碳微粒阻塞數據異常顯示 89%，執行再生還原依舊無法解決問題。
- 2、碳微粒過濾器檢查，可以透過儀器碳微粒阻塞數值來判斷是否更換，中度阻塞一般透過在生都可以解決，如果是重度阻塞一般都是直接更換碳微粒過濾器，當再生後數據依舊高於 20%請更換碳微粒過濾器，相關數據請參閱以下分析：

- (1).碳微粒數值為 70~100%(重度阻塞)，直接更換碳微粒過濾器。
- (2).碳微粒數值為 20~70%(中度阻塞)，再生後依舊高於 20%請更換碳微粒過濾器。
- (3).碳微粒數值為 0~20%(正常現象)，不用作任何動作。
