# MITSUBISHI OUTLANDER 07~10年

## 無法發動，噴油嘴繼電器瑕疵

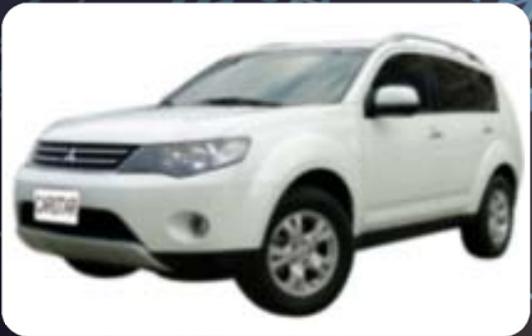
- 1、噴油嘴繼電器因材質不良，導致噴油嘴間歇性沒有 12V 電源供應，造成間歇性無法發動。
- 2、針對繼電器問題發生時，引擎故障燈並不會亮燈警示系統異常，引擎系統會有噴油嘴相關故障碼，當有 P0201~P0206 各缸噴油嘴的故障碼，請直接更換噴油嘴繼電器，針對繼電器改良件說明如下
  - (1) 改良件：藍色繼電器、料號：8627A024。
  - (2) 不良件：黑色繼電器、料號：MR588567，綠色繼電器、料號：8627A011。
