# LINE@ 好友獨享

## 精選技術通報

以上技術通報皆出自 卡爾世達 案例通報庫

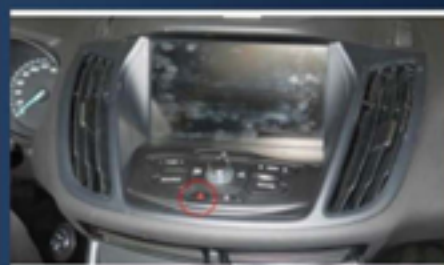
■ 警示燈

- 1、電瓶規格錯誤，導致發電機對系統提供的充電量不足，造成發動一段時間後會熄火。配備自動啟停的車輛，一般會搭配電池堅控管理系統來控制充電量，若更換錯誤規格的電瓶時，就會造成某些配備(例如:自動啟停)無法使用，嚴重時則可能會造成熄火。
- 2、更換電瓶時要確認新舊電瓶規格要一致，否則會影響發電機的充電量，以下對電瓶更換注意事項作說明:
  - (1).更換電瓶後需使用儀器或手動執行初始化設定，沒執行初始化設定會影響系統控制發電機對電瓶的充電量，相對會減少新電瓶的壽命。
  - (2).配有自動啟停功能的車輛，若要更換非原車規格之電瓶，建議使用 EFB 等級以上的電瓶。
  - (3).只要是斷電更換電瓶，更換後都需重新設定節氣門、電動窗及時鐘，一般都建議採取不斷電更換，避免設定遺失。

- KEY ON時，快速按後霧燈開關5次(開跟關算1次)。
- 再接著快速按危險警告燈開關5次(開跟關算1次)。
- 完成後先KEY OFF，然後再KEY ON。
- 此時儀錶板上的充電指示燈會閃爍後再恆亮。
- 以上動作皆完成後，KEY OFF後設定完成。

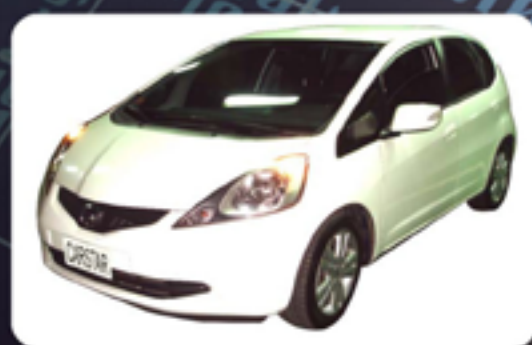
### 故障碼 P16BB，發電機故障

- 1、發動機故障，導致充電電壓不足，造成車輛電器供電不穩。
- 2、當有此故障發生時，排除電瓶後可以先檢查引擎室保險絲#1(100A)是否有燒毀現象，再確認發電機接頭或端子部分是否有受損或銅綠產生導致接觸不良。
- 3、若上述檢查都沒問題，則對發電機用儀器做負載測試或量測檢查，儀器判斷說明如下：

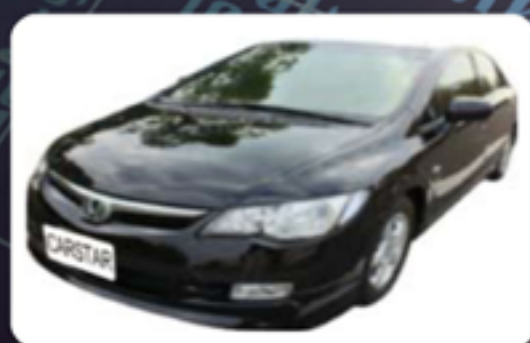
### 引擎故障碼 P2647，油壓開關故障

- 1、揚程油壓開關內部斷路故障，導致油壓開關持續 12V(標準值 0V)，引擎系統儲存故障碼 P2647 VTEC 系統在 ON 位置。
- 2、可變汽門揚程油壓開關為常見故障，檢修時可以驅動 VTEC，藉由作動時觀察油壓開關訊號是否變化，實際驅動時 VTEC 不論開啟或關閉，量測油壓開關電壓均為 12V，判定油壓開關斷路，更換油壓開關不用作任何學習。

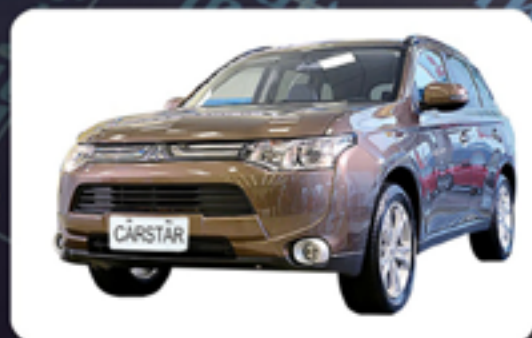
# MITSUBISHI OUTLANDER 2010~2014 ALL B1B01 故障碼檢修重點

- 1、 B1B01 這個故障碼是指駕駛座安全氣囊(點火器 1)短路到電源或搭鐵，導致 SRS 模組判斷駕駛座安全氣囊出現異常，造成 SRS 故障燈亮起，且事故發生時，有可能不會作動。
- 2、 在執行 SRS 系統相關檢修之前，都需先將車輛斷電一分鐘以上，讓車輛進入睡眠模式，避免檢查過程中不小心去觸發安全氣囊，以下說明檢修過程：
  - (1).斷電一分鐘後，使用 2~3Ω 的模擬電阻取代駕駛座安全氣囊。
  - (2).模擬電阻裝好後，將電瓶負極復原，並將故障碼消除。
  - (3).將故障碼清除後，KEY ON 讓 SRS 模組自診，若故障碼不再出現，則應為駕駛座安全氣囊故障，若出現相同故障碼，則應為 SRS 模組或線路故障。
- 3、 若有需要另外對線路做導通測試的時候，要注意一定要將安全氣囊的插頭拔開，若直接對線路做導通測試的話，電錶的電流可能會引爆安全氣囊內的點火器，造成嚴重人員傷害。

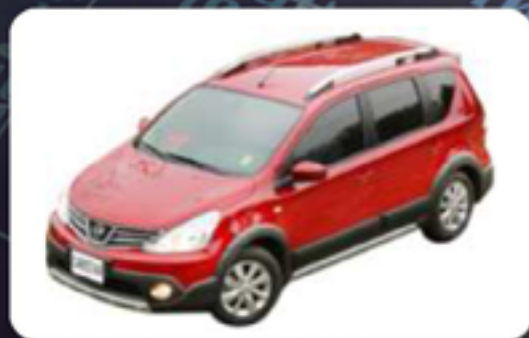
# SRS 警示燈亮，故障碼 B0133 處理

儀表板 SRS 安全氣囊警示亮，SRS 系統有儲存故障碼 B1033：撞擊感知器故障

- 1、安全氣囊模組接收的輸入訊號，包含撞擊感知器、安全帶扣開關、重量感知器，模組依據輸入訊號狀況，會依照乘客狀態決定是否觸發右前乘客座氣囊。
- 2、當 SRS 警示燈亮並儲存撞擊感知器故障，可能故障為撞擊感知器、線路、SRS 模組，因為撞擊感知器無法透過量測來確認，一般都會先針對感知器先進行更換來測試。
- 3、撞擊感知器是常見的故障元件，除了將撞擊感知器作更換測試，其它必須要留意的重點如下：
  - (1).感知器固定螺絲鬆動，導致行駛時感知器會有異常震動，導致訊號異常。
  - (2).感知器在安裝前，請將固定螺絲上螺絲膠，避免再次發生螺絲鬆動所造成的問題。
  - (3).感知器更換後依舊無法解決問題，要留意新品是否有摔到或敲到，此感知器非常脆弱，常發生因為新品更換仍無法清除故障碼。

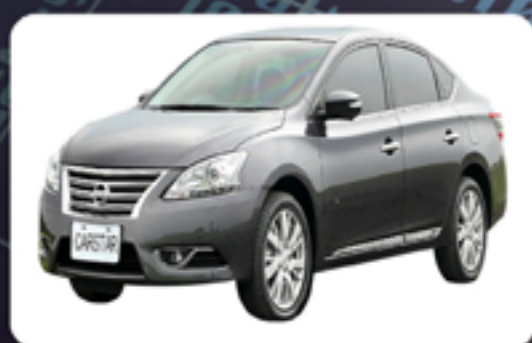
# NISSAN B17 SENTRA 2013~2017 ALL P2103 故障碼，加速無力、抖動

- 1、IPDM 保險絲繼電器盒插頭接觸不良，導致節氣門訊號出現異常，造成引擎模組無法正確判斷節氣門位置訊號而出現加速無力、抖動等症狀。經儀器檢查後發現有故障碼 P2103，此故障碼指的是節氣門繼電器迴路短路。
- 2、一般會認為是節氣門繼電器故障才導致故障發生，但此車型的節氣門繼電器內建於 IPDM 保險絲繼電器盒內，無法單獨檢查、量測及更換，且通常發生故障是因為 IPDM 保險絲繼電器盒的插頭容易出現接觸不良，一般會對節氣門繼電器的 PIN 腳做清潔或對鬆動的 PIN 腳做調整，保險絲 F64 建議一起檢查，看是否有燒毀或異常導致節氣門繼電器作動不正常。
- 3、節氣門繼電器故障率雖然較低，但如果確認 F64 保險絲正常且對接頭處清潔、調整後還是出現相同故障的話，表示可能為節氣門繼電器故障。只能更換 IPDM 保險絲繼電器盒，更換 IPDM 保險絲繼電器盒不需執行任何設定。

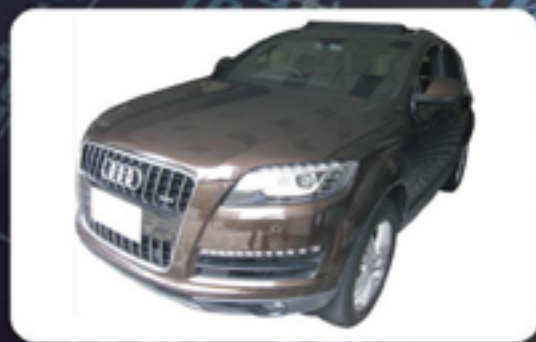
無法發動、電壓不足，  
AGM 電瓶更換注意

使用 AGM 的電瓶或裝配自動啟動/停止的車輛，為了使引擎啟動時有更好穩定性，需搭配電池監控管理系統有效控制充電量，所以更換電瓶後，需要使用儀器做登記。

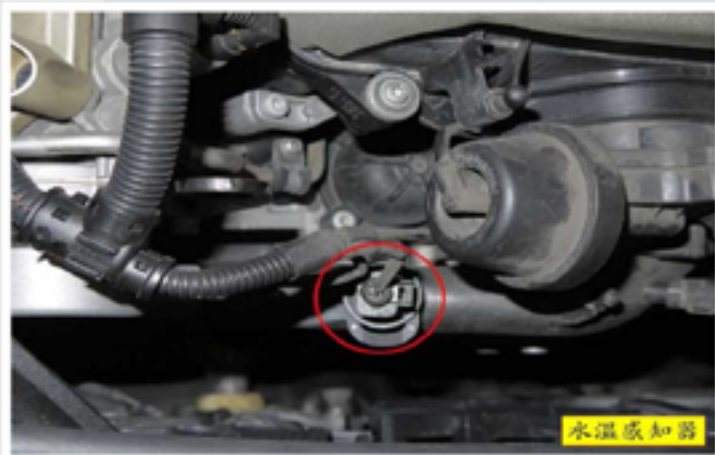
水溫感知器

- 1、引擎模組透過控制噴油時間來控制燃油長/短期修正，可以藉由燃油修正狀態來判斷混合比狀態，當引擎模組偵測混合比過濃時，從儀器可以到觀察燃油長/短期修正持續維持負數%，表示再減少噴油量，反之，若偵測到混合比過稀時，則可以從儀器觀察到燃油長/短期修正持續維持正數%，表示在增加供油量。
- 2、故障碼 17545 是指燃油修正氣缸一過濃。以下針對可能造成混合氣過濃的故障現象做說明：
  - 1、檢查點火系統，可能故障原因：
    - (1).點火線圈不點火、漏電。
    - (2).火星塞不跳火、跳火長度過長。
  - 2、檢查相關感知器，可能故障原因：
    - (1).歧管壓力感知器故障，怠速時標準值約 1.4V。
    - (2).空燃比感知器故障，Lambda 修正值約為 1。
    - (3).引擎水溫感知器故障，可以藉由模擬電阻來代替測試。
  - 3、其他可能故障情況：
    - (1).噴油嘴柱塞卡住、積碳，造成漏滴、霧化不良
    - (2).活性碳罐電磁閥卡住，造成吸入過多油氣。
    - (3).進氣系統相關元件及管路有漏氣。

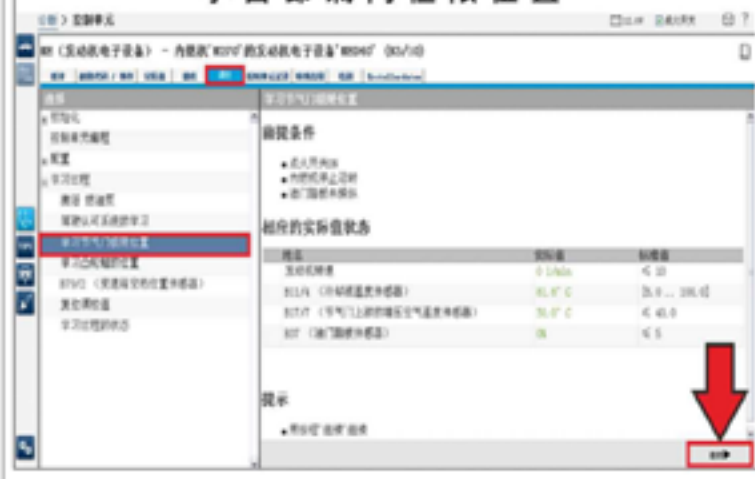
### 學習節氣門極限位置

- 1、行駛途中引擎故障燈、ESP 燈突然亮起，經儀器檢查後出現 P065100、P022300、C320100 等故障碼。P065100 為感知器參考電壓輸出端 2 存在電器故障或斷路，P022300 為節氣門位置感知器 2 對正極短路，C320100 為未收到引擎模組的控制區域網路 CAN 訊息。
- 2、當發生此故障現象時，可以透過儀器驅動或量測節氣門馬達電阻等方式，來檢測是否正常，以下說明檢修方式：
  - (1).儀器:使用儀器驅動節氣門馬達。
  - (2).量測:量測節氣門馬達(#1·綠/紫、#2·藍/紅)的電阻是否導通或電阻值是否異常，電阻值約 8.5Ω。
 若以上測試異常的話，表示節氣門馬達故障，但節氣門馬達內建於總成內，需更換電子節氣門總成，更換後需使用儀器執行節氣門極限位置學習及調教值復位。
- 3、節氣門馬達故障時，只會亮引擎故障燈。但若行駛時有發生打滑現象的話，因為 ESP 模組會藉由控制節氣門馬達來限制輸出，所以當節氣門馬達有異常時，ESP 燈也會跟著亮起。

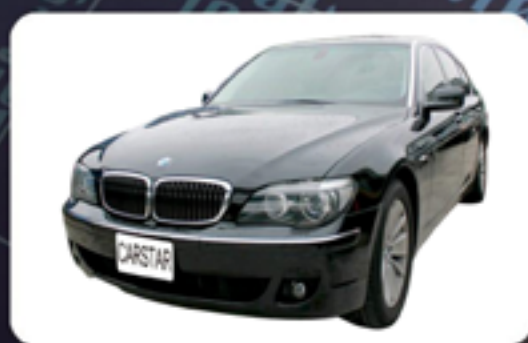
煞車來令片更換約一星期後，  
行駛里程異常顯示-25000km

- 1、 煞車來令片磨損(警示燈未亮燈)，更換來令片後有作里程復位歸零(保養歸零)，行駛沒多久煞車來令片警示燈亮，儀表板訊息中心異常顯示-25000km。
- 2、 此故障問題僅發生在**警示燈未亮即更換來令片**，這其實是模組程式設計邏輯問題，因為程式邏輯上尚未運作完(缺少亮燈條件)，此時如果有進行復位歸零，可能會造成程式邏輯判斷衝突的錯亂問題。
- 3、 當系統發生衝突錯亂問題時，不論用什麼方式歸零，或是編程都會無效，必須作假訊號欺騙模組程式，讓模組重新跑完正確的判斷邏輯，設法將感知器斷路讓模組判定斷路並亮警示燈，再重新歸零便能解決程式錯亂問題。

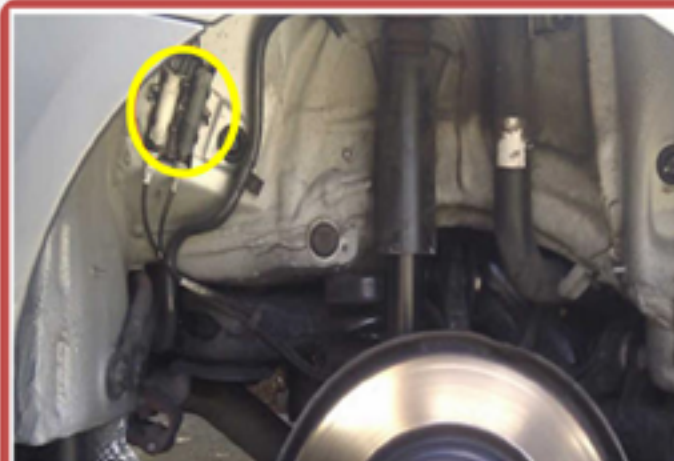
感知器是塑膠製，拆裝要小心，避免翹壞

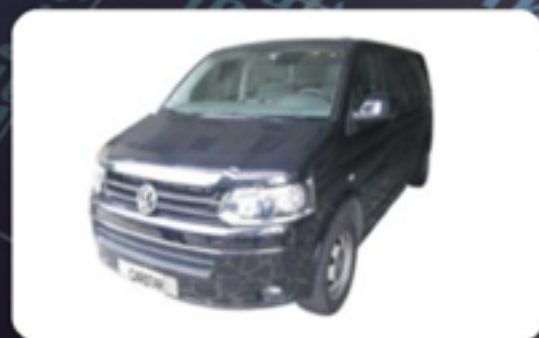
### DPF 燈亮，碳微粒過濾器阻塞處理

- 1、當引擎模組透過壓差感知器偵測到微粒過濾器有因積碳而阻塞的現象時，儀錶板就會亮起故障燈號，會隨著阻塞程度不同，有可能會紀錄故障碼 09263:柴油微粒過濾器限制/堵塞，此時車輛可能會有加速無力、排放大量黑煙...等症狀發生。
- 2、要處理微粒過濾器積碳前，會先用儀器確認當前阻塞率狀況，再決定是否執行再生：
  - (1).微粒過濾器阻塞率 0~20%，正常現象，不需執行任何再生動作。
  - (2).微粒過濾器阻塞率 20~70%，中度阻塞，可透過執行再生或清洗微粒過濾器來降低阻塞率。
  - (3).微粒過濾器阻塞率 70~100%，嚴重阻塞，可以先透過清洗來確認是否能排除故障，若清洗後仍無法排除，則需要更換掉微粒過濾器。
- 3、微粒過濾器積碳可以透過後燃再生及藥水清洗來降低其阻塞率，以下說明處理方式：
  - (1).後燃再生:可以透過儀器或手動方式來執行，但兩者皆要藉由路試來執行。
  - (2).藥水清洗:發動引擎後，拔除壓差感知器的管路，將藥水從壓差感知器的管路加入並稍微補油門加速清洗時間，或者將微粒過濾器拆下清洗亦可。藥水清洗後基本上需要使用儀器執行設定，但也可以直接出去路試，直到故障燈熄滅。
